ANÁLISE DAS CONDIÇÕES DE UTILIZAÇÃO DE OBRAS DE ARTES ESPECIAIS, SELECIONADAS NA BR 101 – ESTUDO DE CASO: PONTE SOBRE O RIO ARAÇATUBA – SC.

Patrick Campos de Souza (1), Daiane dos Santos da Silva (2)

UNESC – Universidade do Extremo Sul Catarinense
(1) patrickcampos@ig.com.br (2) dss.engcivil@gmail.com

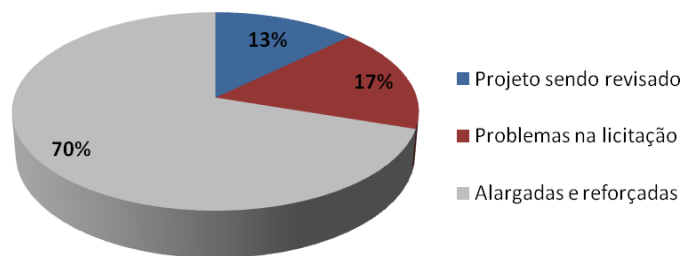
Figura 1: Situação atual das obras de artes

Após ser realizado levantamento das 23 obras de artes especiais (pontes), existentes nesse trecho o qual se totaliza 2.470,65 m de extensão. As mesmas foram executadas antes do início da duplicação. Algumas dessas obras – de - artes foram alargadas e reforçadas devido a exigência do DNIT, pois as mesmas projetadas com um trem tipo TB 36, classe 36, porém a Norma vigente, 7188 / 84 classe 45, ou seja, essas obras de artes estão recebendo uma carga maior que o previsto em projeto. A Figura 1, ilustra a real condição dessas obras:

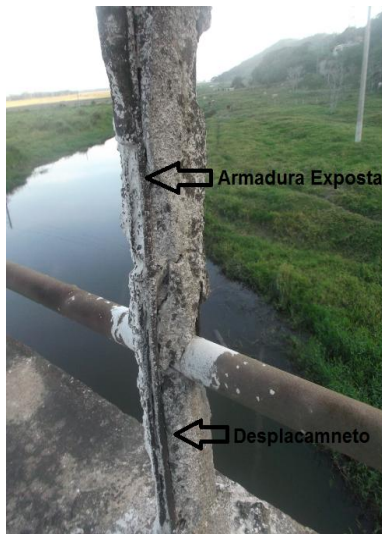
- a) Guarda-corpo: Deslocamento do concreto, armadura exposta e fissuras.
- b) Revestimento asfáltico: Fissuras e buracos na pista.
- c) Tabuleiro inferior: Deslocamento do concreto, armadura exposta e bolor.
- d) Aparelhos de apoio: Esmagamento.
- e) Pilares: Deslocamento do concreto, fissuras e trincas.
- f) Blocos de fundação: Deslocamento do concreto e armadura exposta.
- g) Estacas de fundação: Corrosão.

Figura 11: Patologias guarda corpo

- Diante dos problemas citados anteriormente, fica evidente a necessidade urgente de reparo e reforço na estrutura da ponte em estudo.

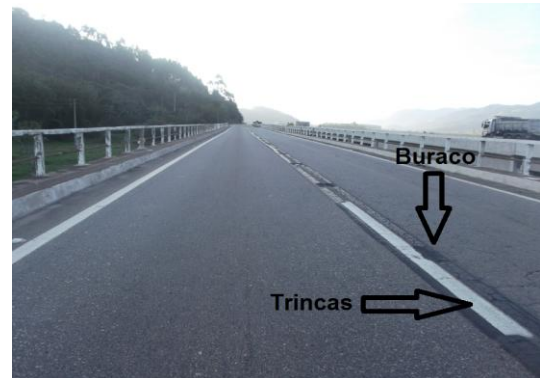
Figura 12: Patologias revestimento

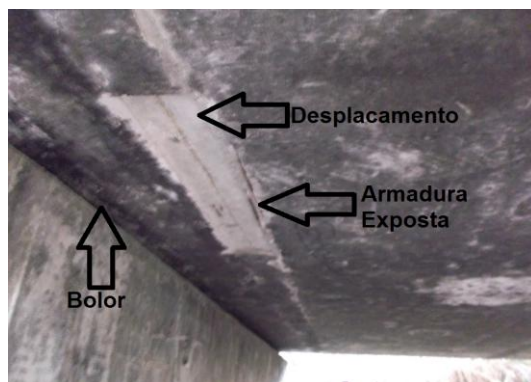
Figura 13: Tabuleiro inferior, com bolor

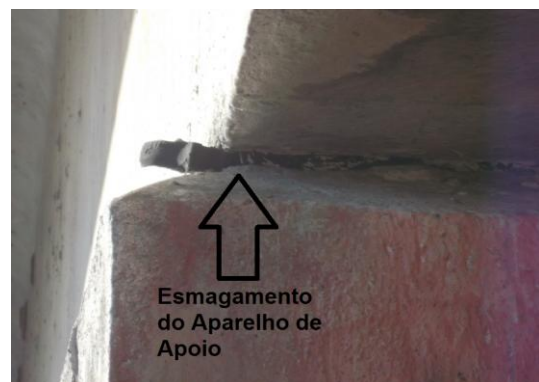
Figura 14: Esmagamento parcial do
aparelho de apoio

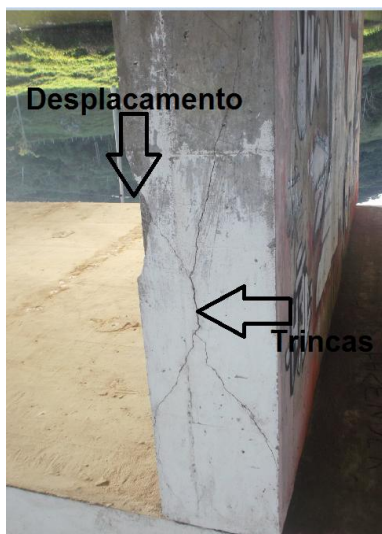
Figura 15 : Patologias no pilar

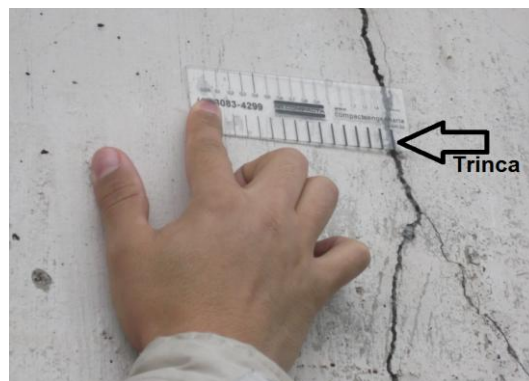
Figura 16 : Trincas no pilar

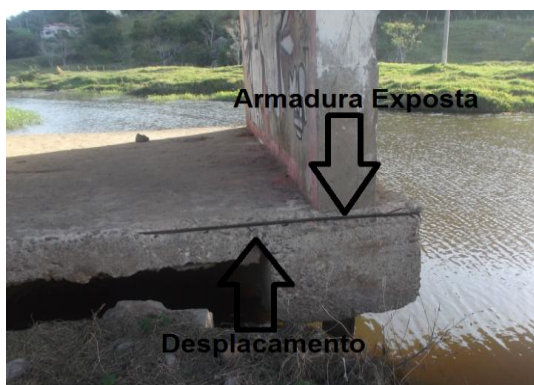
Figura 17 : Patologias no bloco de fundação

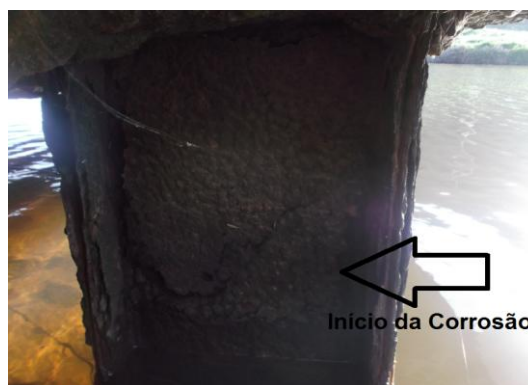
Figura 18: Início da corrosão da estaca metálica
